## 東日本大震災 GRC 物件調査 その2

日本 GRC 工業会 技術部会

本報告は、前報「東日本大震災 GRC 物件調査 その1 仙台地区 調査結果報告」に引き続く第二報である。

調査範囲は青森県・岩手県・宮城県・福島県・茨城県・栃木県・千葉県 の7県であり、株式会社ニチアスセムクリート及び旭ビルウォール株式会社それぞれが実施物件を調査し、その結果をここに集約したものである。

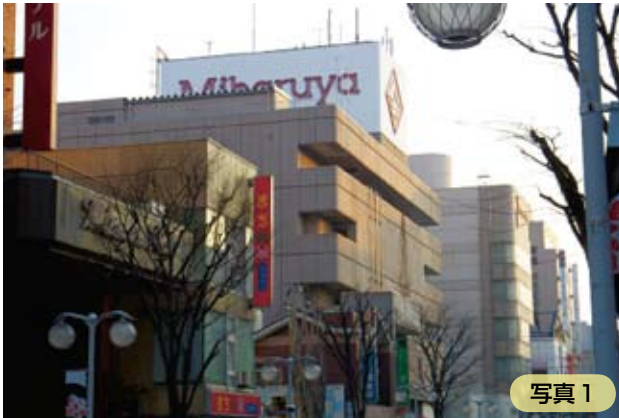
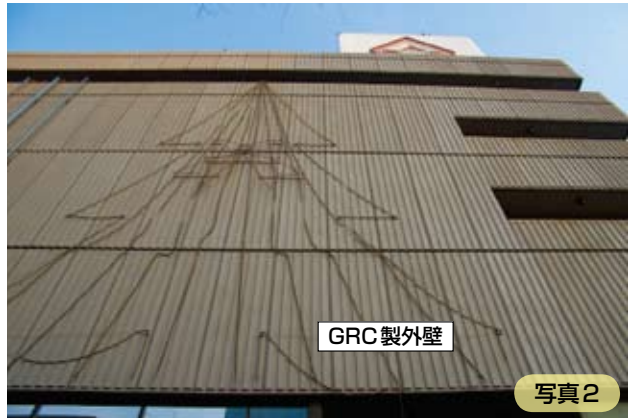
| 1985 年 | 青森県八戸市 | 商業ビル | 外壁 |

八戸市及び青森市の物件調査では GRC パネルへの地震の影響は見られなかった。（写真 1, 2, 5, 6 参照）

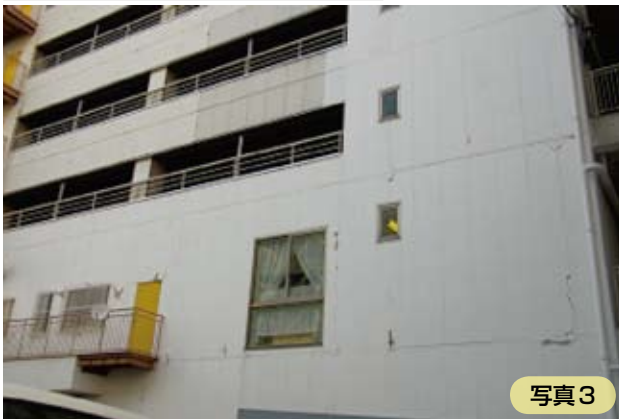
周辺の ALC 物件及び RC 物件には亀裂が認められた。（写真 3, 4 参照）

| 青森県八戸市 | ALC 破損例 |

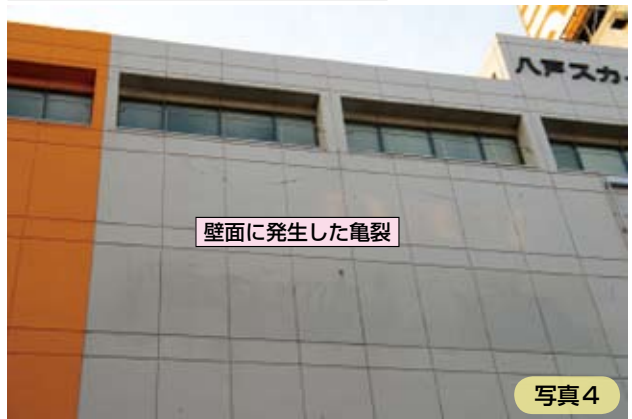
| 青森県八戸市 | RC 建築亀裂例 |

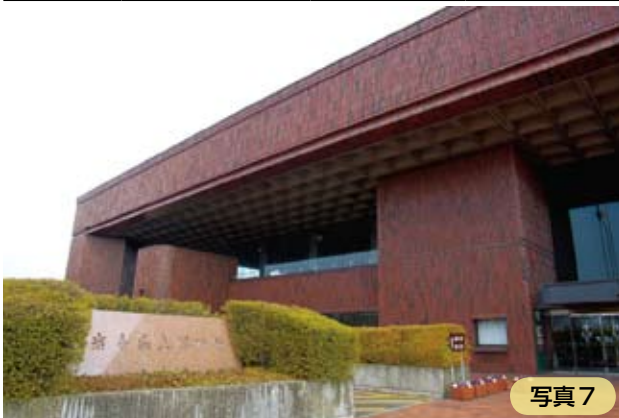
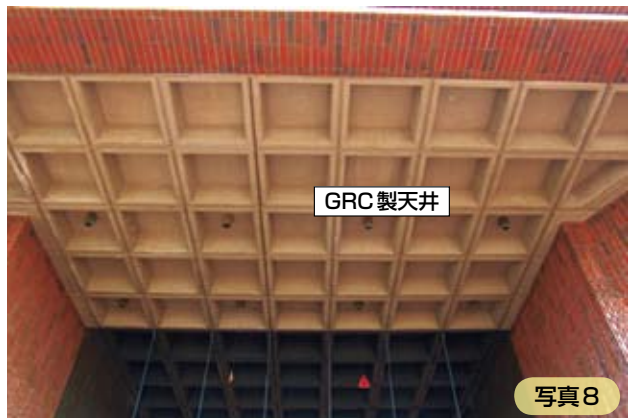
| 1979 年 | 岩手県盛岡市 | 文化施設 | 天井 |

盛岡市における一件のみの調査となったが、調査物件及び周辺の建築にも大きな影響は出ていなかった。（写真 7, 8 参照）

以前三陸沖地震の際は、今回の調査物件においてコーナーガラスの破損が見られた。

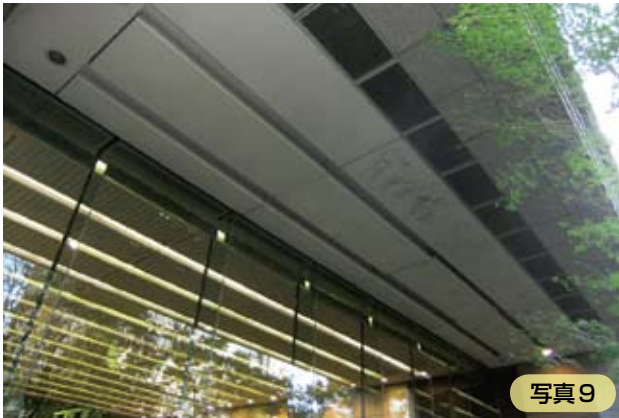
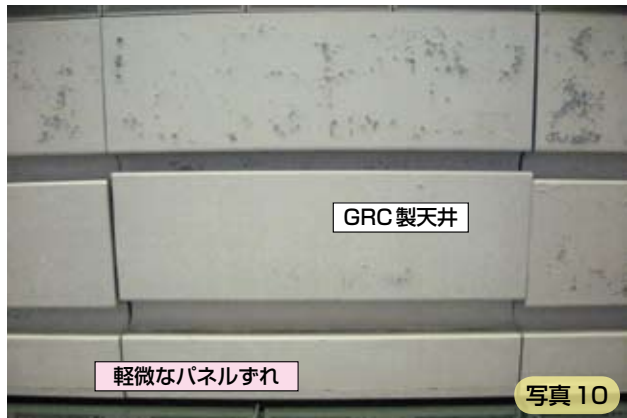
| 1986 年 | 宮城県仙台市 | 公共建築 | 軒天 |

天井の一部に少量のズレが認められるも大きな損傷等は無かった。（写真 9, 10 参照）

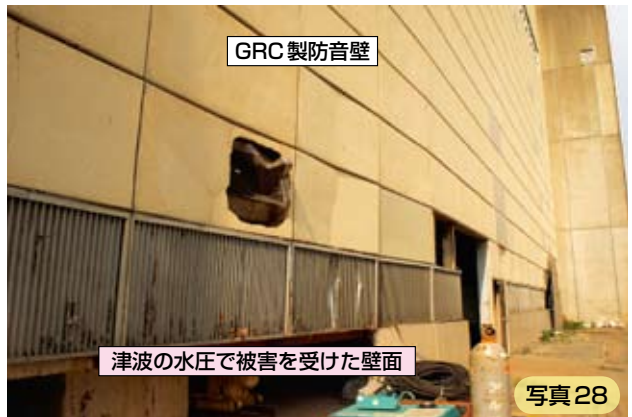
しかしながら、地震に伴う津波の影響で火力発電所のパネルに影響が出たことは特筆される。

冒頭にも述べたが、広野町にある発電所防音壁は津波の影響を受け、大きな損傷を受けた。（写真 27, 28, 29 参照）

1988年 福島県広野市 発電所 防音壁

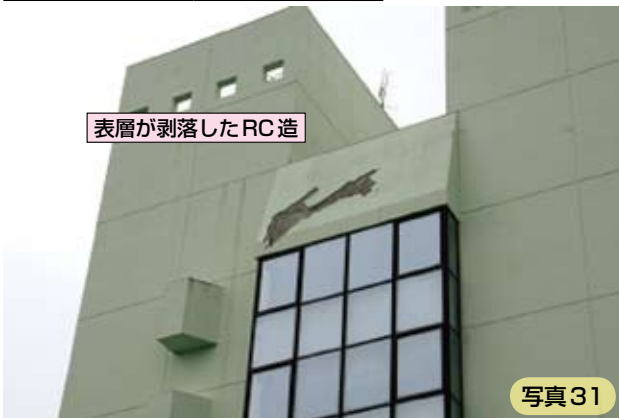
他物件においては壁面の落下、躯体圧壊など郡山市に大きな被害が見られた。（写真 31, 32 参照）

福島県郡山市 RC 建築被害例

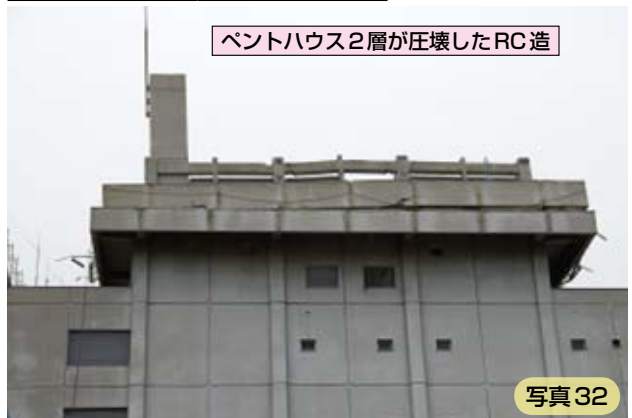
福島県郡山市 RC 建築被害例

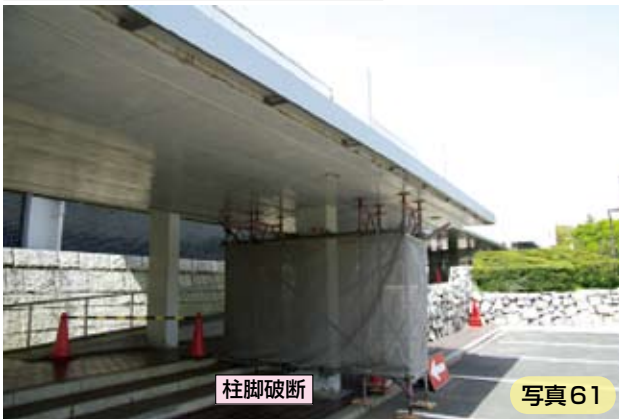
他方、水戸・つくば市の他物件には ALC の脱落、RC 造の断裂、タイル剥落、天井材落下が見られた。（写真 61 ~ 64 参照）

茨城県水戸市 RC 建築被害例

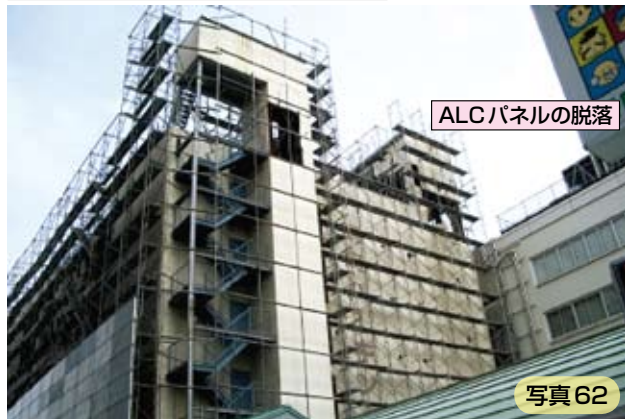
茨城県水戸市 ALC 破損例

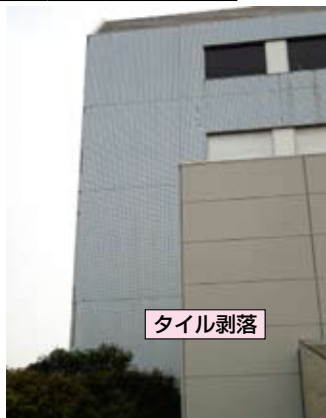
茨城県つくば市 タイル剥落例

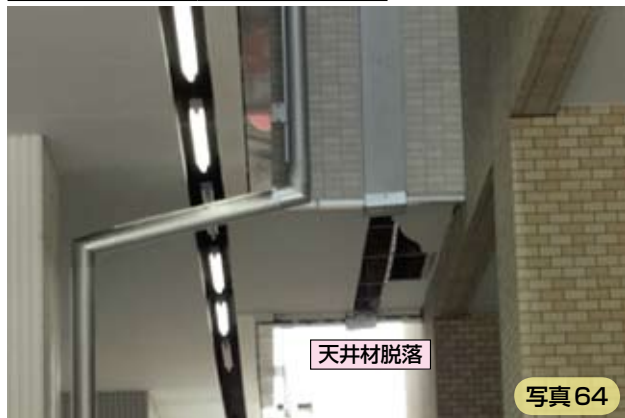
茨城県つくば市 Exp 天井落下例

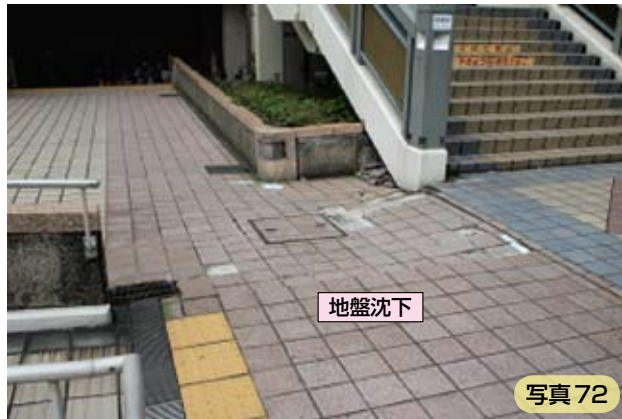
他物件への影響も少なく、液状化等地盤面の影響が認められる程度であった。（写真 72 参照）

千葉県浦安市 地盤面被害例
