## 東日本大震災 GRC 物件調査 その2

日本 GRC 工業会 技術部会

本報告は、前報「東日本大震災 GRC 物件調査 その1 仙台地区 調査結果報告」に引き続く第二報である。

調査範囲は青森県・岩手県・宮城県・福島県・茨城県・栃木県・千葉県 の7県であり、株式会社ニチアスセムクリート及び旭ビルウォール株式会社それぞれが実施物件を調査し、その結果をここに集約したものである。

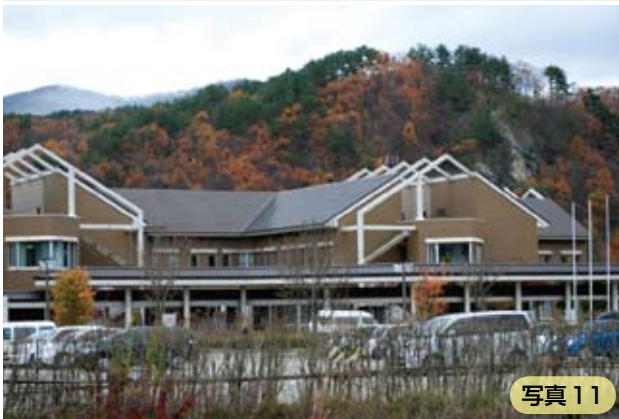
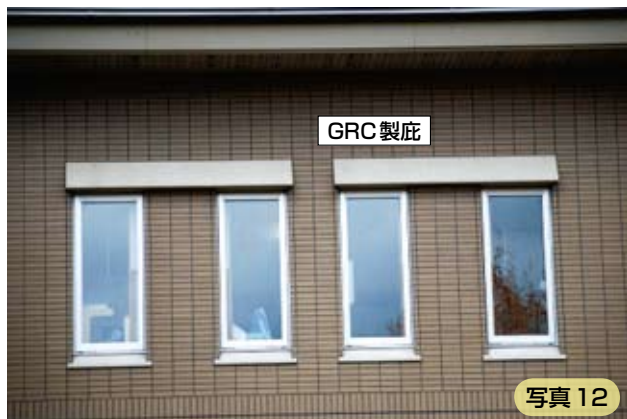
| 1994 年 | 福島県南会津郡 | 健康・医療建築 | 庇 |

その他 9 件の物件は健全な状態であった。（写真 11 ~ 26, 30 参照）

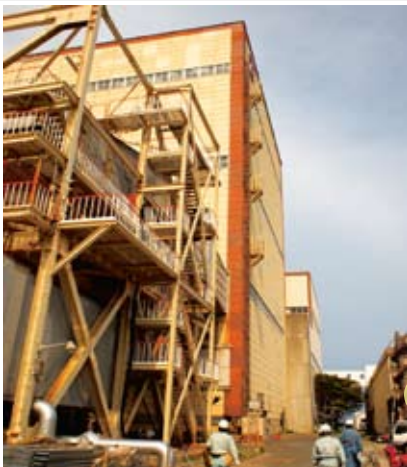
1988年 福島県広野市 発電所 防音壁

冒頭にも述べたが、広野町にある発電所防音壁は津波の影響を受け、大きな損傷を受けた。（写真 27, 28, 29 参照）

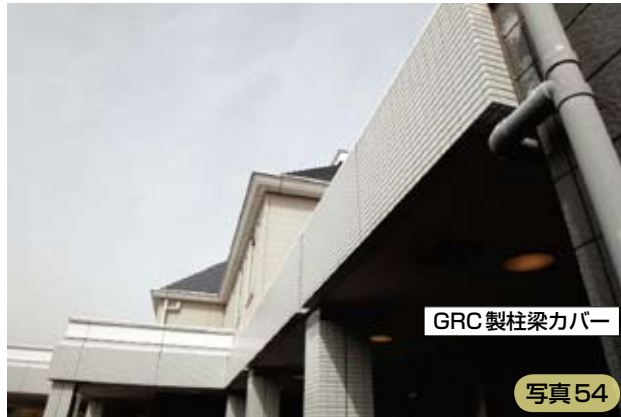
写真 53

GRC製柱梁カバー

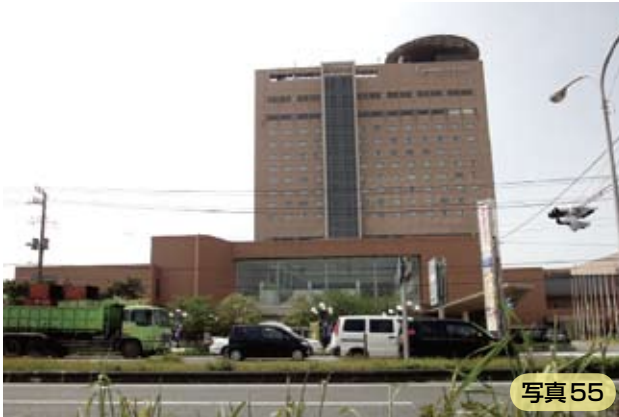
写真 54

| 2000 年 | 茨城県鹿嶋市 | ホテル | ボーダー |

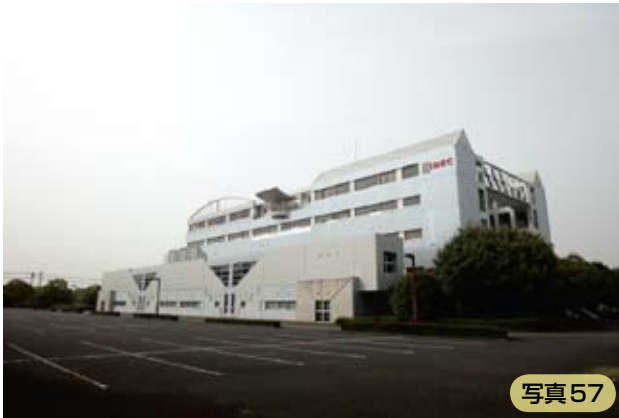
写真 56

1990 年 茨城県つくば市 商業ビル 外壁・笠木

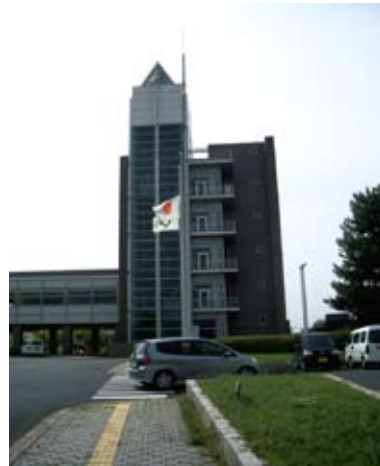
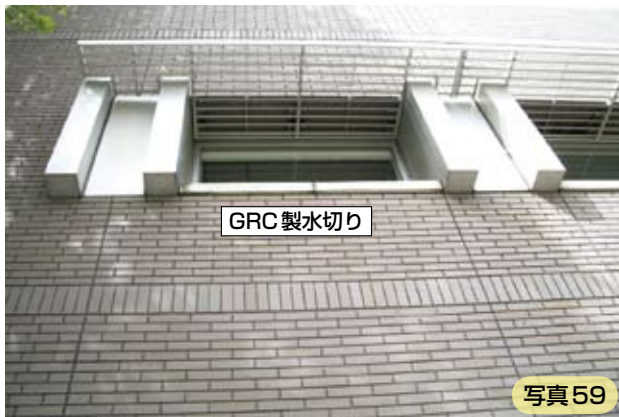
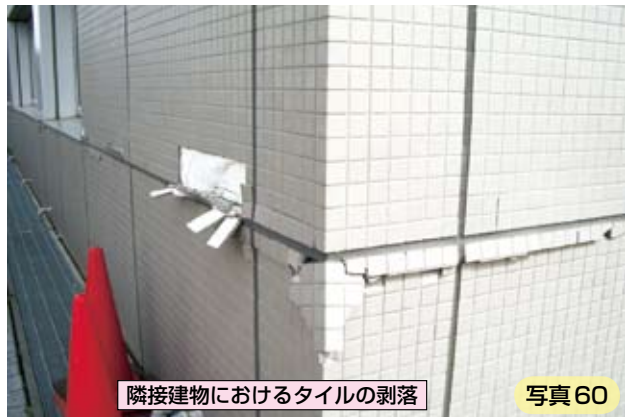
1996 年 茨城県那珂郡 公共建築 水切り

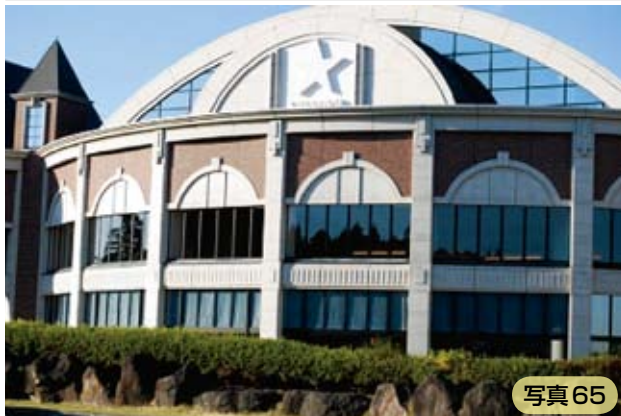
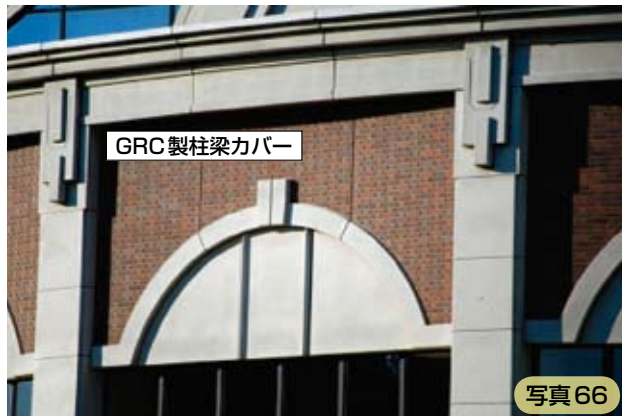
1997 年 栃木県那須郡 商業ビル 外壁・柱梁カバー

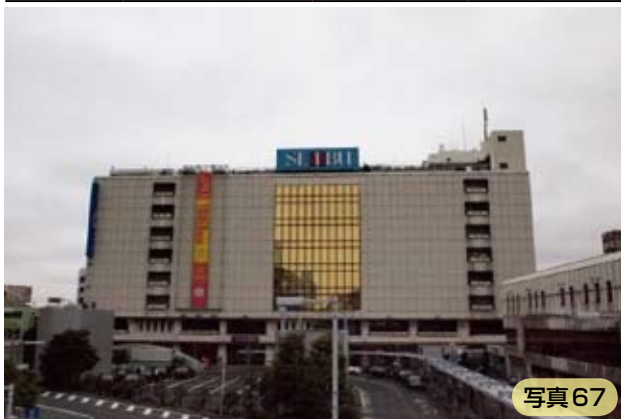
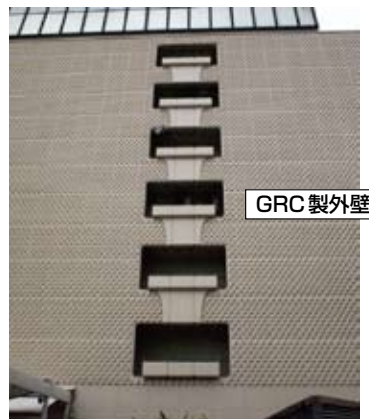
1978 年 千葉県船橋市 商業ビル 外壁

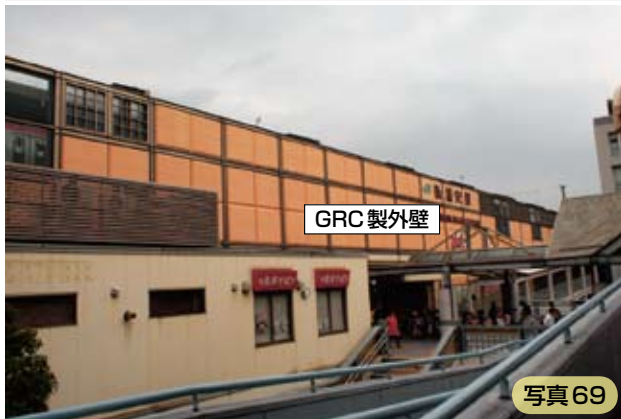
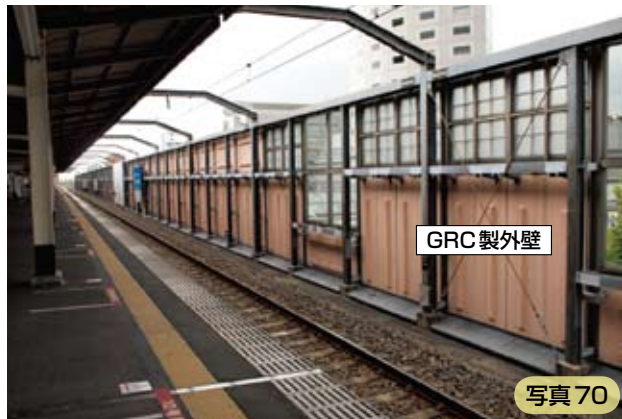
1988 年 千葉県浦安市 交通機関 外壁

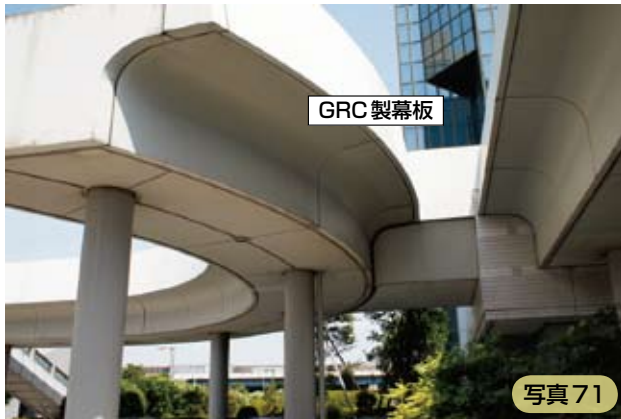
1989 年 千葉県千葉市 歩道橋 幕板

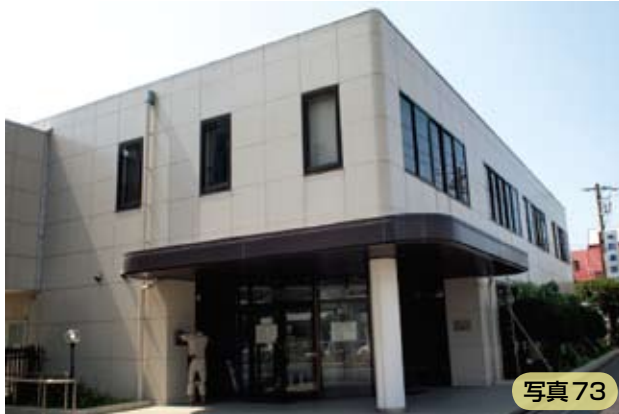
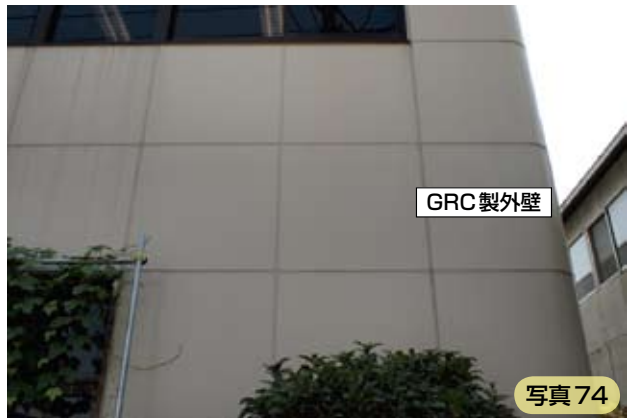
| 1991 年 | 千葉県市原市 | 商業ビル | 外壁 |

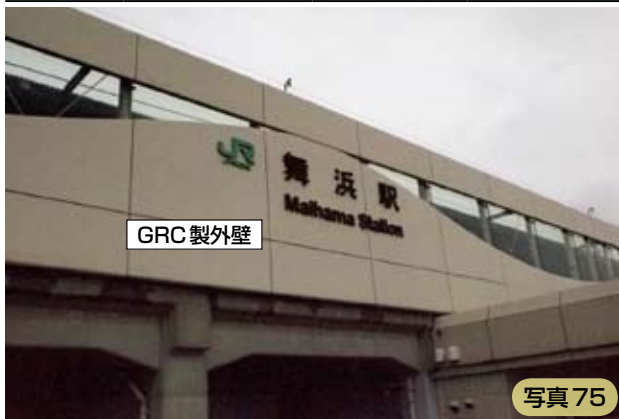
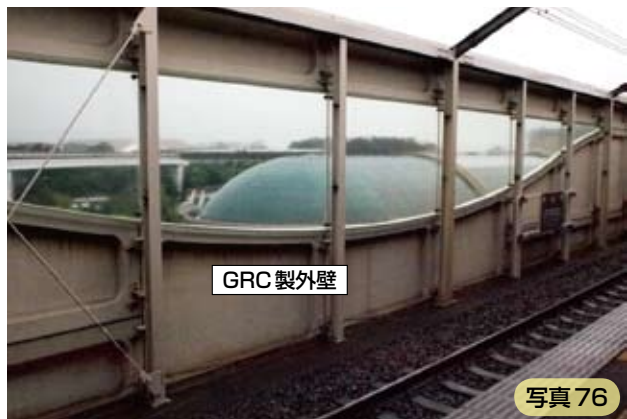
| 2001 年 | 千葉県浦安市 | 交通機関 | 外壁 |

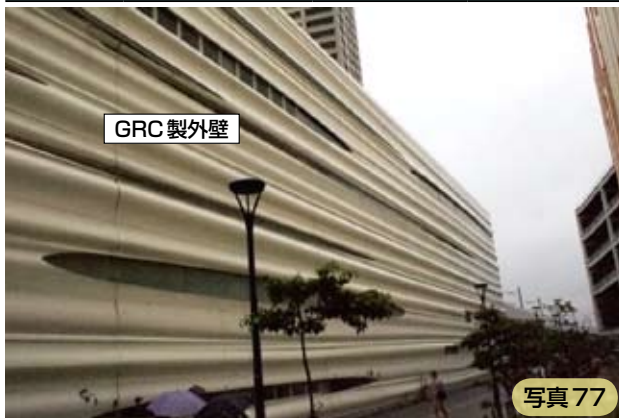
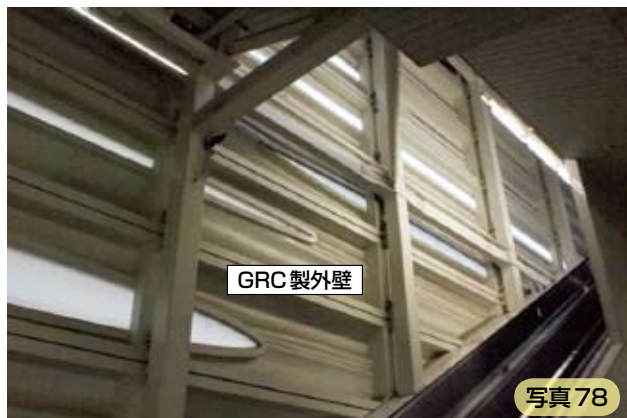
| 2003 年 | 千葉県柏市 | 交通機関 | 外壁 |

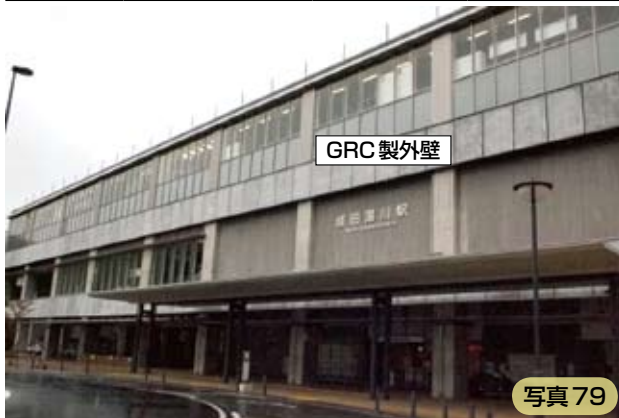
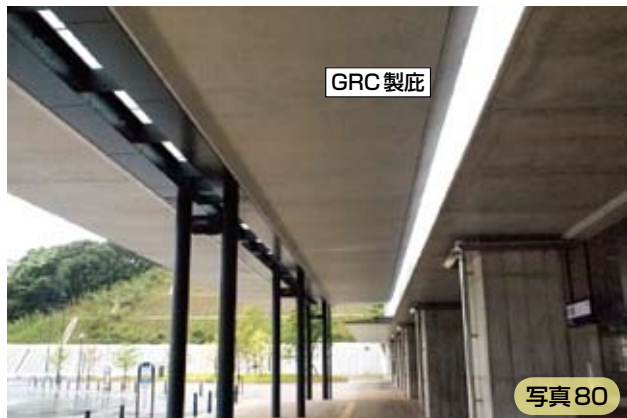
| 2009 年 | 千葉県成田市 | 交通機関 | 外壁・庇 |
